**PASANTÍA INTERNACIONAL UNIVERSIDAD NACIONAL AUTÓNOMA DE
MÉXICO- UNAM**

**DIAGNOSTICO PATOLÓGICO DEL COLEGIO ALFONSO JARAMILLO
GUTIÉRREZ - 2017**

**UNIVERSIDAD LIBRE SECCIONAL PEREIRA
FACULTAD DE INGENIERIA
INGENIERIA CIVIL
PEREIRA-RISARALDA
2017**

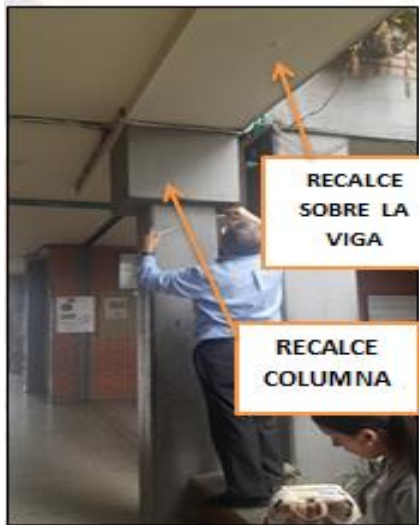
Columna No.	Dim. (cm)	Observaciones	Registro Fotográfico
1	35x35	Recalce de columna con dimensión de 55x55 y recalce sobre la viga con una longitud desde eje de 1,5 y el espesor de este es de 13cm. Se presenta hormigueo.	<p>Ilustración 14: Columna #1 (35cmx35cm)</p>

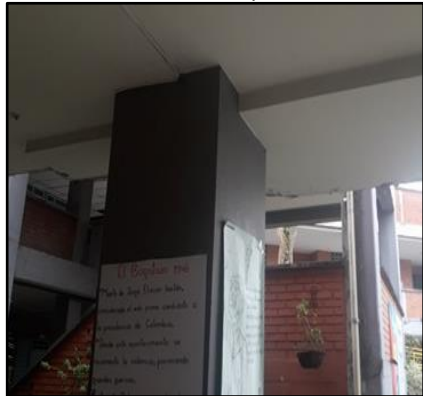
<p>Fuente: Propia.</p>
2	77x89	Se puede determinar que es una columna sobre dimensionada que cuenta con una recalce sobre la viga, una longitud desde eje de 1,5 y espesor de 13cm.	<p>Ilustración 15: Columna #2 (77cm x89cm).</p>

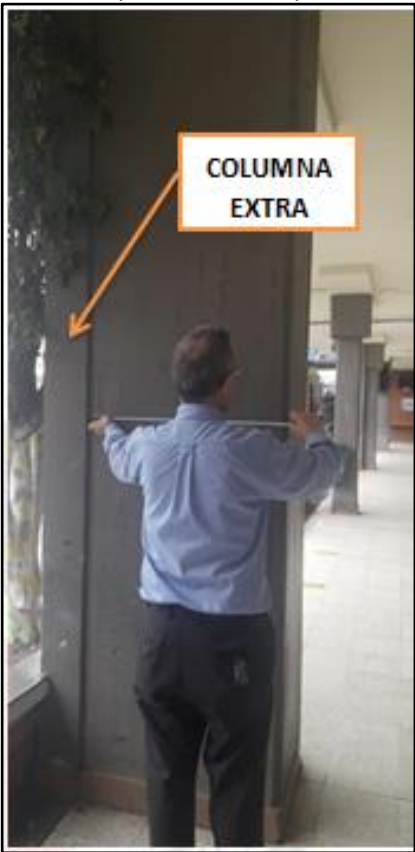
3	78x55	<p>Se observa que esta columna tiene un recalce sobre la viga con una longitud desde el eje de 1,5 y un espesor de 13 cm.</p> <p>A su vez cuenta con una columna extra de dimensiones 17x17.</p>	<p>Ilustración 16: Columna #3 (78cmx55cm)</p>

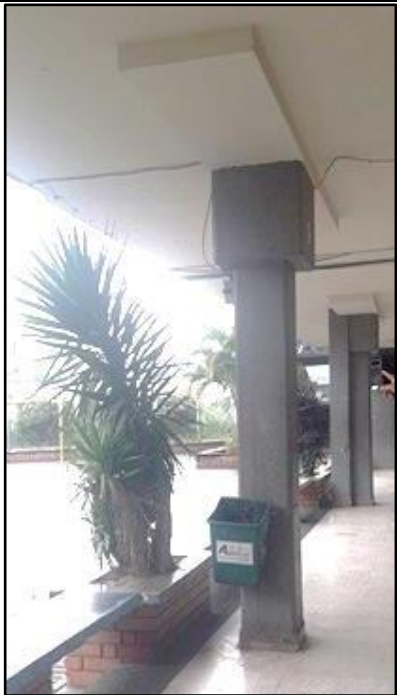
<p>Fuente: Propia.</p>
4	35x35	<p>Recalce de columna con dimensión de 55x55 y recalce sobre la viga con una longitud desde eje de 1,5 y el espesor de este es de 13cm.</p> <p>Se presenta hormigqueo.</p>	<p>Ilustración 17: Columna #4 (35cmx35cm)</p>

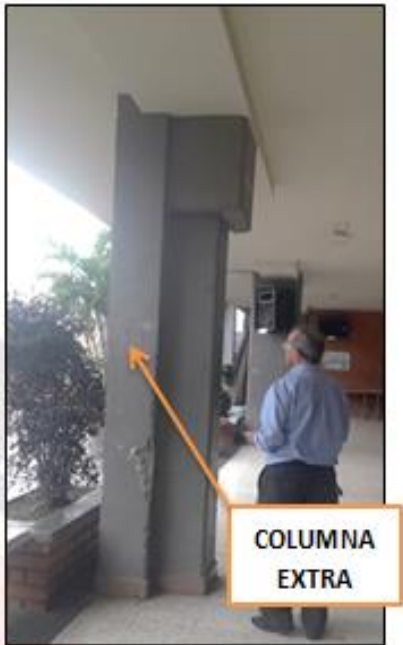
<p>Fuente: propia.</p>
5	35x35	<p>Recalce de columna con dimensión de 55x55 y recalce sobre la viga con una longitud desde eje de 1,5 y el espesor de 13cm; a su vez cuenta con una columna extra de dimensiones de 29x22. Cuenta con una fractura transversal, se determina hormigqueo y mal vaciado.</p>	<p>Ilustración 18: Columna #5 (35cmx35cm)</p>

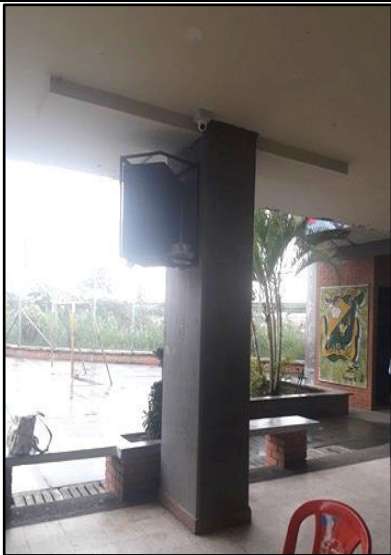
<p>Fuente: Propia.</p>
6	79x55	<p>Esta columna cuenta con una recalce sobre la viga con una longitud desde eje de 1,5 y espesor de 13cm.</p>	<p>Ilustración 19: Columna #6 (79cmx55cm)</p>

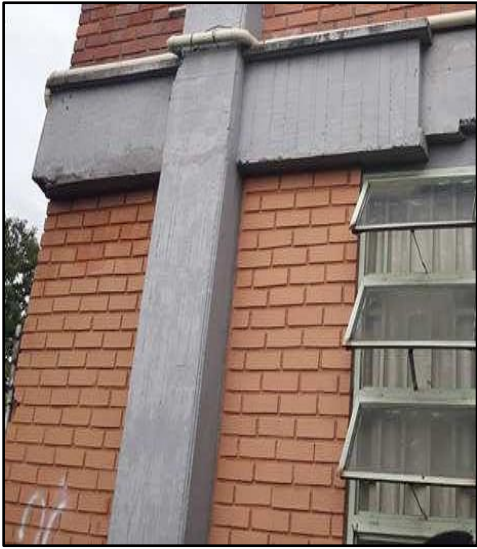
<p>Fuente: Propia.</p>
7	35x35	Tiene un recalce sobre la viga con una longitud desde eje de 1,5 y espesor de 13cm.	N/A
8	35x34	Tiene un recalce sobre la viga con una longitud desde eje de 1,5 y espesor de 13cm.	N/A
9	55x55	Tiene un recalce sobre la viga con una longitud desde eje de 1,5 y espesor de 13cm.	<p>Ilustración 20: Columna #20 (55cmx55cm)</p>

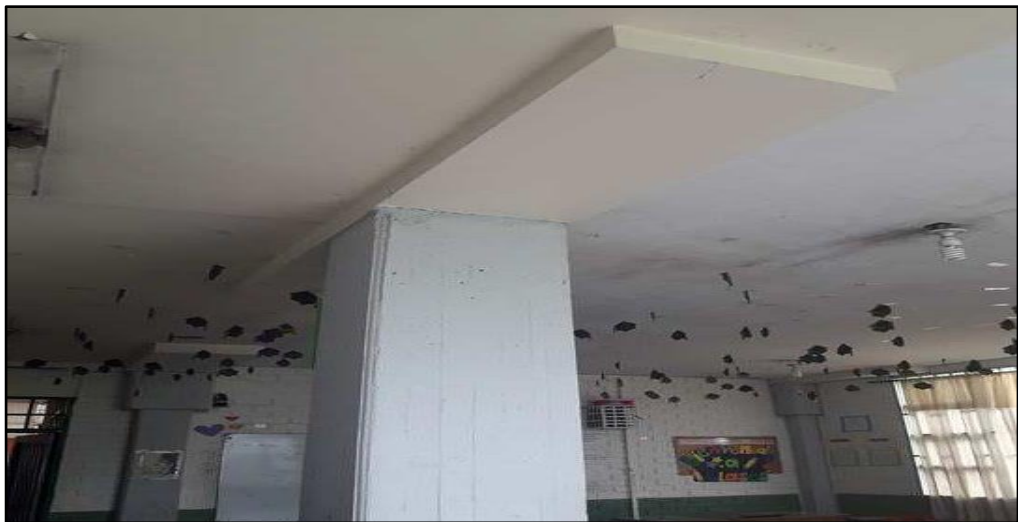
- **Sitio: Columnas (segundo piso),** se evidencia que algunas columnas tienen sus dimensiones originales y no cuentan con ningún refuerzo, pero a su vez hay salones donde algunas si cuentan con recalce de columna.
- **Sitio: Columnas (Salones- primer piso),** se encuentran en los salones con columnas tanto con recalce de vigas como con recalce de columna, en general están en buen estado.

Ilustración 21: columnas (Salones- primer piso).

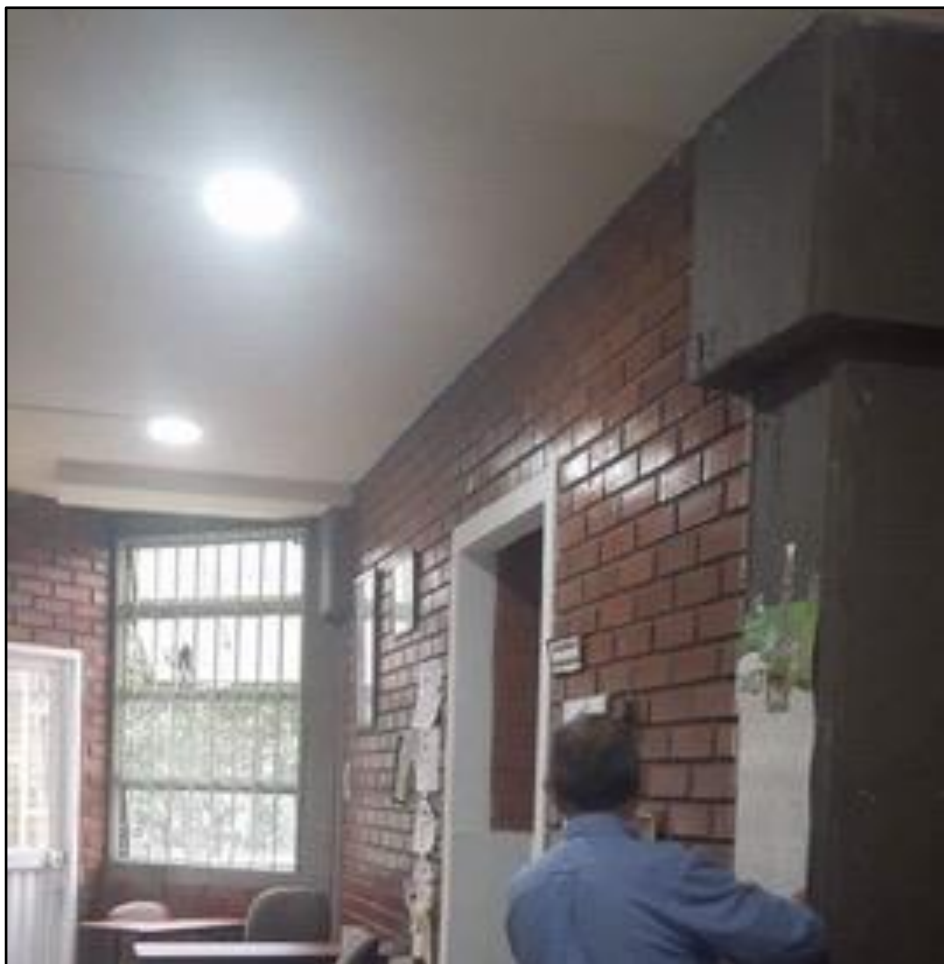
- **Sitio: Columnas (Oficinas administrativas y salas de profesores- primer piso),** se encuentra que tienen recalce de columna algunas con bajo grado de hormigqueo.

Ilustración 22: Columnas (oficinas administrativas y sala de profesores- primer piso)

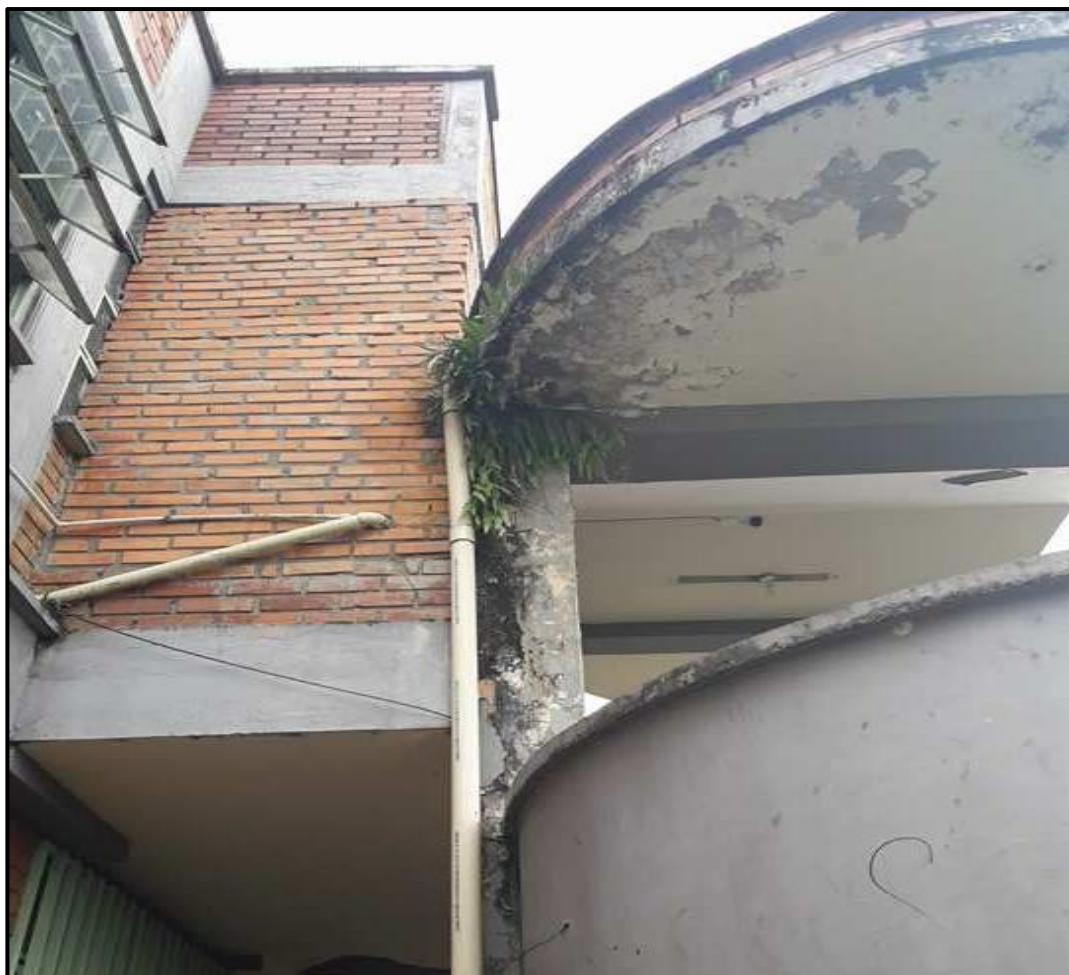
- **Sitio: escaleras,** se evidencia en una de las escaleras principales que las columnas se encuentran con un alto grado de corrosión y humedad, también se aprecia el desprendimiento de partes de concreto y de sus secciones.

Ilustración 23: Columnas de las escaleras con alto grado de corrosión y humedad.

- Se evidenció en las escaleras principales y en otras partes del colegio que la estructura se encuentra comprometida por la corrosión, para una mayor profundización sobre el estado se le debe realizar a las partes afectadas ensayos de corrosión de electrolíticos (milésimas de pulgadas por año).

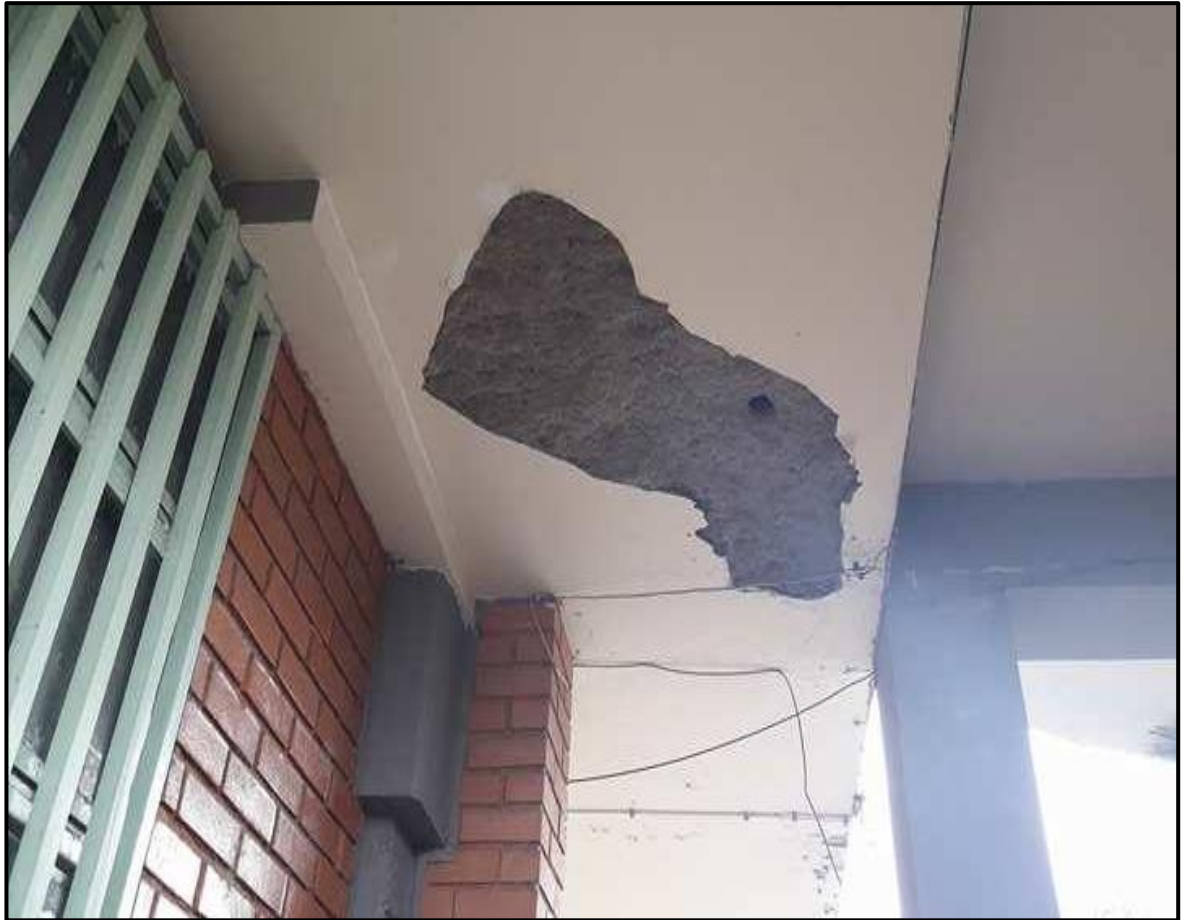
- **Sitio: Techos (corredor-primer piso),** se encuentra un desprendimiento severo de la sección y se pueden evidenciar que al realizar los procesos constructivos estos se desempeñan con mezclas pobres donde regularmente pueden tener un bajo contenido de cemento (relación agua/cemento) y baja calidad en los agregados.

Ilustración 24: Techos primer piso (Desprendimiento)

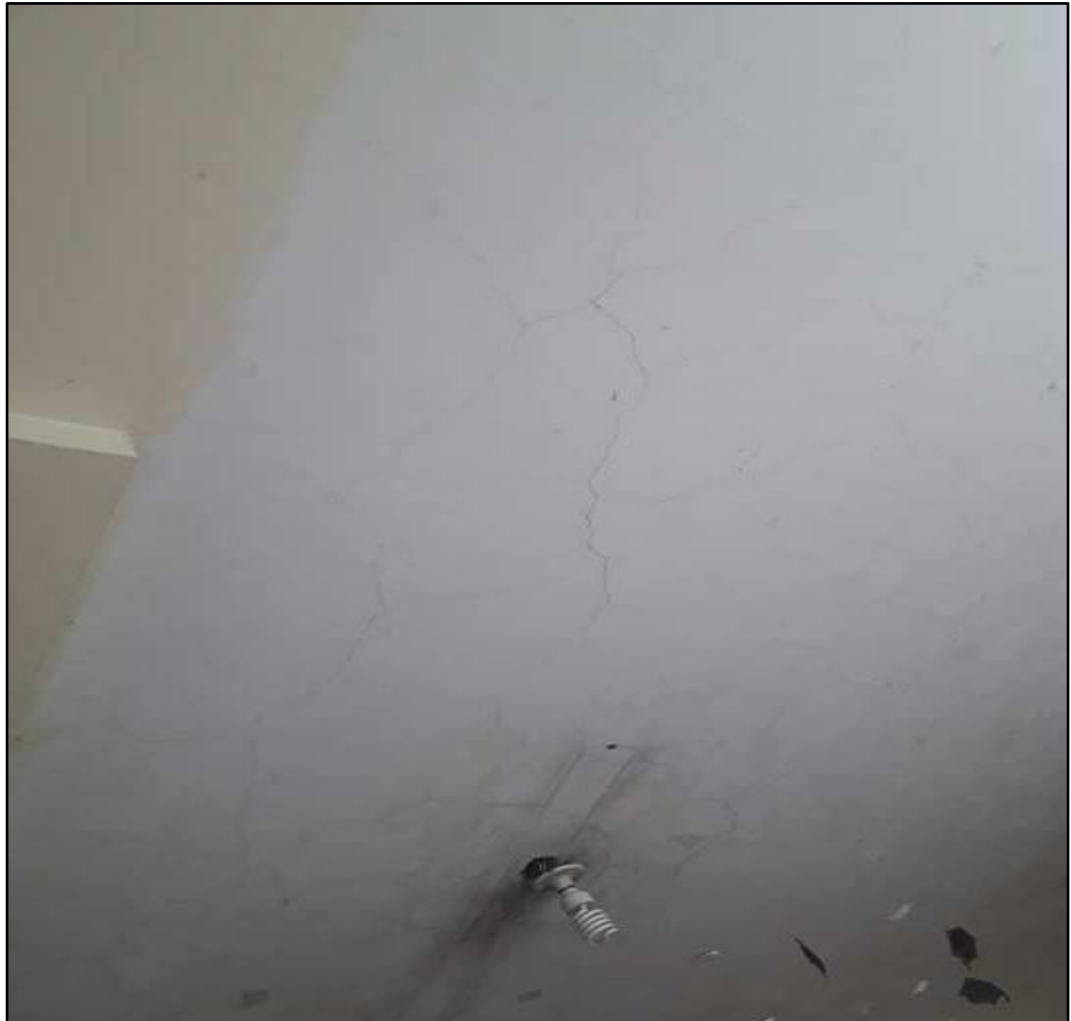
- **Sitio: Techo (Salones- primer piso)**, se observa que tiene pequeñas fisuras provocadas regularmente por cambios de temperatura.

Ilustración 25: Techos salones – primer piso.

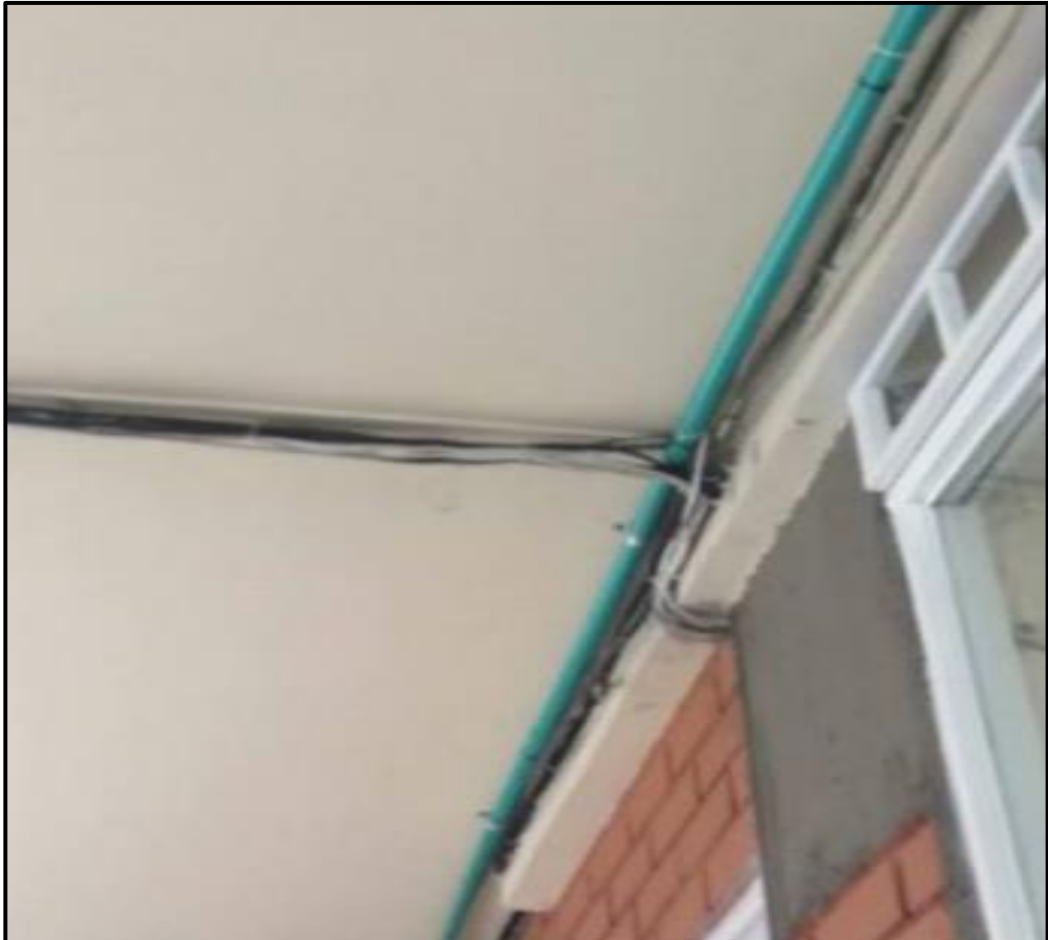
- **Sitio: Techos (segundo piso)**, estos se encuentra con altos índices de desgaste por humedad y se puede evidenciar que están conformados por teja de eternit, dos tubos separados 15 cm de $\frac{3}{4}$ pulg. con hierros de media y distancia entre punto de 50cm.
- **Sitio: Primer y segundo piso**, se puede observar que por toda la edificación se encuentra cableado mal conectado con mal uso y distribuido de una manera no adecuada.

Ilustración 26: Cableado sin separación por uso, ni protegido en canaletas.

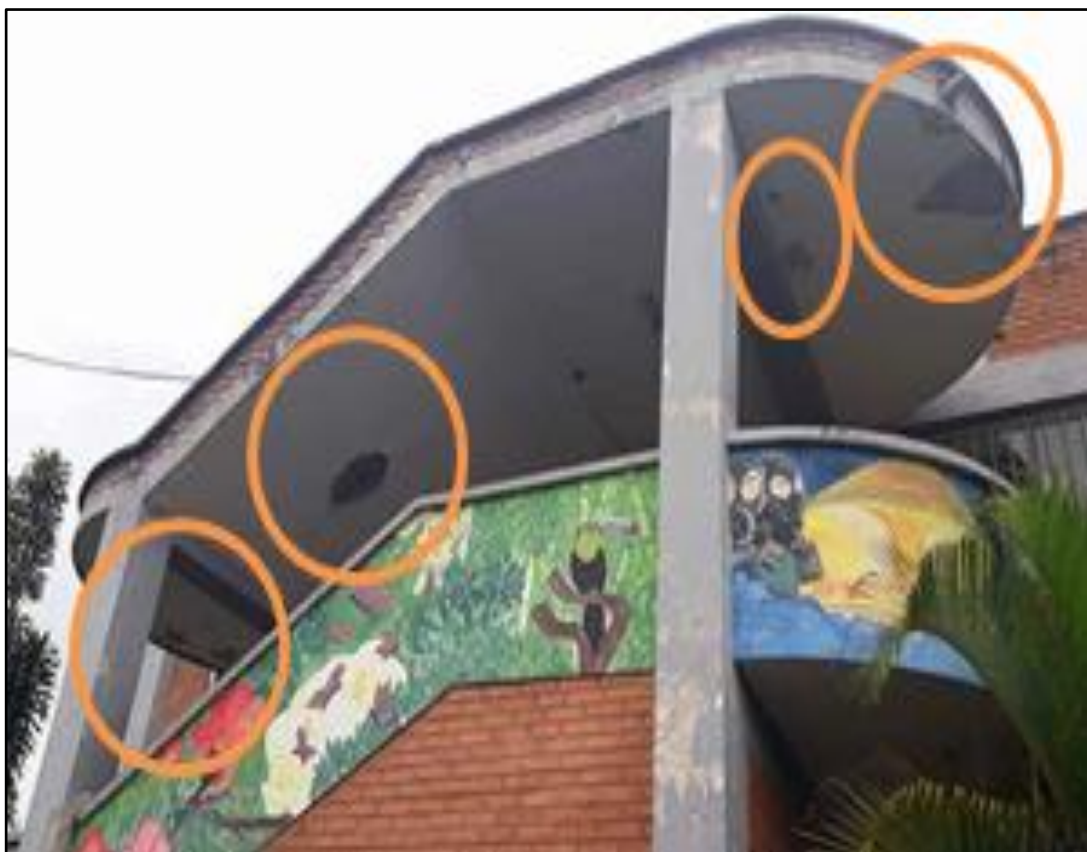
- **Sitio: cubierta de las escaleras**, se observa que hay carbonatación y alto grado de corrosión y oxidación ya que en algunos sitios se puede observar el hierro, también se nota alto índice de humedad y desprendimientos de la sección.

Ilustración 27: Cubierta de las escaleras.
